**'LA HIGIENE ESCOLAR EN LA
CONSTRUCCION DE LOS
EDIFICIOS ESCOLARES'**

MEMORIA PROFESIONAL

Artemio Zamudio Garcia

AGOSTO DE 1979

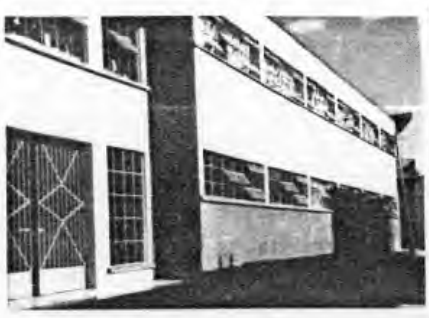
Prente de la Escuela Primaria Urbana Núm. 1 "Josefa Ortiz de Domínguez".

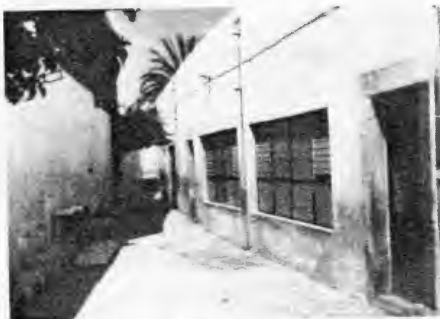
Aulas mal ventiladas e iluminadas de esta escuela.

La iluminación de sus aulas es unilateral, entrando la luz por el lado izquierdo de los alumnos, las ventanas y puertas de nueve salones se encuentran en la pared del lado Sur y por el lado Norte no tienen ventilas, por esa razón no es buena su ventilación, las ventanas de siete aulas están en la pared del lado Poniente y sus puertas en el lado Oriente con algunas ventilas en la parte superior para su ventilación, un salón tiene sus ventanas para el lado Oriente y su puerta por el Poniente sin ventilas en este lado, otro salón sus ventanas y puerta se localizan en la pared del lado Norte sin ventilas por el la-

do opuesto y por último uno que presenta su puerta y ventanas-hacia el lado Poniente sin ventilas por ningún lado; así que - la mayoría de los salones tienen mala ventilación.

b).- Datos Negativos.- Los alumnos inscritos son demasiados para el terreno con que se cuenta; algunos salones no están bien orientados; la ventilación e iluminación de algunos salones es mala porque no tienen nada en el lado opuesto al de las ventanas; la cantidad de tazas de los sanitarios no son suficientes; la cantidad de alumnos destinados a cada salón son demasiados.

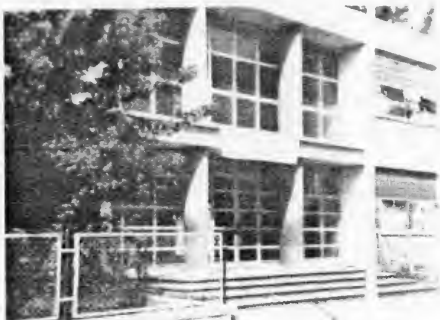
Frente de la Escuela Primaria Urbana Núm. 2 "Centro Escolar Moroleón"

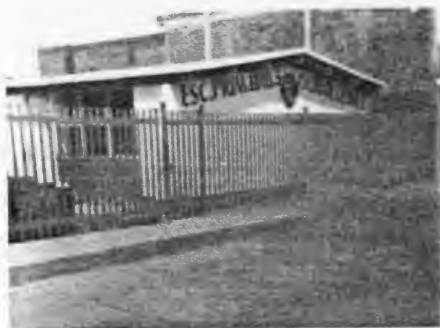
Frente de la Escuela Primaria Urbana Núm. 3 "Club de Leones".

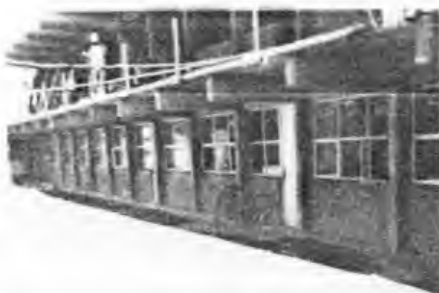
Aulas mal ventiladas e iluminadas de esta escuela.

La iluminación de 4 aulas es unilateral porque sus ventanas y puertas se localizan en la pared del lado Poniente y la del Oriente no posee nada, dos salones cuentan con iluminación-bilateral debido a que presentan ventanas al Oriente y Poniente quedando su puerta por el lado Poniente y entrando igual intensidad de luz por los dos lados.

las ventanas, ni pequeñas ventanas que dejen pasar poca luz; la iluminación de dos aulas no está muy bien debido a que le entra igual intensidad de luz por ambos lados; el área del terreno es insuficiente para los alumnos inscritos; las paredes y pisos de los salones no están terminados; la cantidad de alumnos que se tienen en cada salón son demasiados; el patio de recreo es inapropiado porque es de tierra.

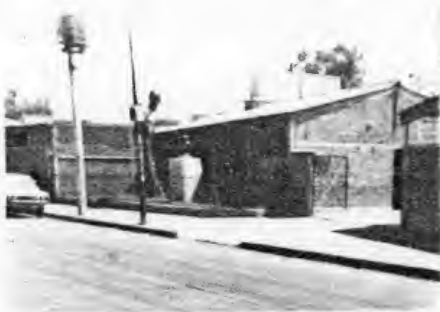
Frente de la Escuela Primaria Urbana Federal "Francisco I Madero".

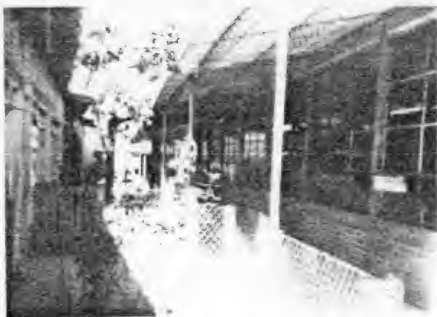
Salones con techos de material no adecuado.

El material que se usó para su construcción fue tabique, cal, cemento, varilla, arena y para sus techos lámina de asbesto. Consta de 15 aulas, una Dirección, subdirección, conserjería y sanitarios, para la orientación de las aulas se tomó en cuenta a la Higiene Escolar y quedaron orientadas de la siguiente manera: las 15 aulas están orientadas en línea recta con dirección Oriente-Poniente, la Dirección, Subdirección, conserjería y sanitarios en línea recta con dirección Norte-Sur.

b).- Datos Negativos.- Su ubicación es mala ya que se localiza en un lugar de mucho tráfico y cerca de ella se encuentra un biliar; el material de que están contruidos sus techos no es adecuado debido a que deja pasar ruido y calor; la iluminación que tiene es bilateral y entra igualmente por las dos partes; las tazas de sus sanitarios no son suficientes; los alumnos que se encuentran en los salones son 60; el área con que cuenta el terreno es insuficiente para los alumnos que hay inscritos.

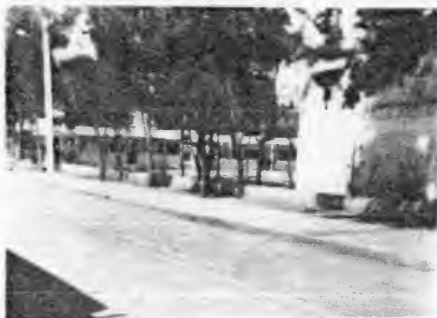
Escuela Primaria Urbana Federal
"Jaime Nuno".

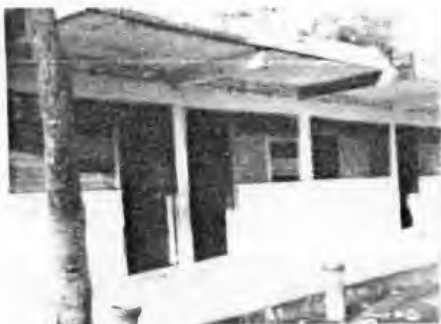
Aulas con altura no adecuada y además no terminadas.

b).- Datos Negativos.- La altura de los salones no es adecuada debido a que mide 2.65 mts; las paredes y pisos no están terminados todavía ya que se encuentran mada más enjarrados; las tazas de los sanitarios no son suficientes; una parte de su patio es de tierra; su área no es suficiente para la cantidad de alumnos inscritos.

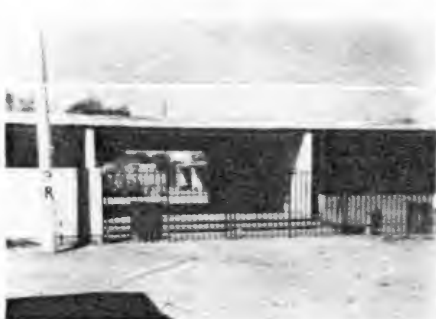
Escuela Primaria Urbana Federal
"Lic. Alfredo V. Bonfil".

Esta escuela fue construida en el año de 1974, siendo hecha por el C.A.P.F.C.E., es de una sola planta y la puerta de entrada se encuentra hacia el lado Oriente, dando a donde se cruzan las calles "El Chamizal y Lic. Adolfo López Mateos".

Esta escuela cuenta con 13 aulas, una Dirección, sanitarios y sus conserjes para el aseo del mismo. El material de que está hecha es de tabique, cal, cemento, varilla y techos de concreto, las medidas de sus salones son: 6 mts de ancho, 8

mts de largo y 3.50 mts de altura; sus 18 salones están orientados en línea recta con dirección Oriente-Poniente, estando distribuidos de la siguiente manera: unos hacia el lado Norte del edificio; otros al lado Sur y otros al centro, retirados de la puerta de entrada hacia el lado Poniente, dejando así una parte de patio para el recreo de los niños, además tiene otro patio al lado Poniente de los salones, una parte de dicho patio es de tierra, la Dirección y los sanitarios se encuentran en línea recta con dirección Norte-Sur. Su iluminación es bilateral, predominando la intensidad de luz por el lado izquierdo de los alumnos, tiene ventanas en la parte del lado Norte y también en el lado Sur, su ventilación es adecuada porque en sus ventanas hay ventilas para la buena circulación del oxígeno.

Las tazas de sus sanitarios son 6 y un mingitorio para los niños y 6 tazas para la parte de las niñas, el área con que cuenta todo el terreno es la cantidad de 7896 mts cuadrados. Los alumnos inscritos en este año son 1045, teniendo que trabajar algunos grupos por la tarde ya que no alcanzan los salones para que lo hagan todos por la mañana.

a).- Datos Positivos.- Su ubicación es correcta porque se encuentra alejada de centros de vicio, basureros, lugares públicos, etc., que distraigan y perjudiquen a la educación de los alumnos; el material de que está hecha es igual al de otras escuelas; las medidas de los salones son las indicadas por el C.A.P.F.C.E; la orientación es buena; su ventilación e ilumina

ción son buenas; su área es suficiente para los alumnos que están inscritos; las medidas que se toman para su conservación son adecuadas. (ver capítulo V pág. 42).

b).- Datos Negativos.- La mayoría del patio es de tierra; los alumnos que hay en cada salón son demasiados; se necesitan más salones; las tazas de los sanitarios no son suficientes para los grupos que tiene.

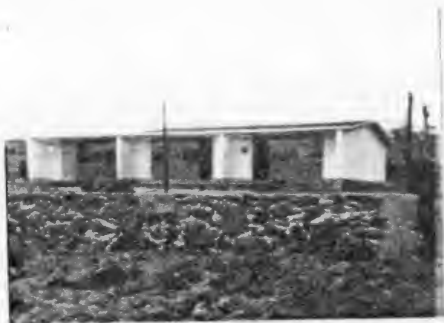
Escuela Primaria Rural de El Salto
Mpio., de Moroleón, Gto.
"Miguel Hidalgo"

Esta escuela empezó a funcionar por allá en el año de 1940, consta hasta la fecha con dos aulas construidas por el C.A.P.F.C.E., y su fosa séptica. La ubicación de la misma es adecuada porque se encuentra lejos de centros de vicio, basureros, estercoleros, etc., y se localiza cerca del centro de la comunidad para que puedan asistir los alumnos, el material de

que está construida es tabique, cal, cemento, varilla y techos de concreto, las medidas de sus salones son 6 mts de ancho, 8 - mts de largo y su altura es de 3.50 mts, los salones están -- orientados en línea recta con dirección Este-Oeste, la iluminación que tiene es bilateral, entrando igual cantidad de luz por ambos lados, la fosa séptica está dividida en dos partes una pa- ra los niños y otra para las niñas, el área del terreno en que- fue construida esta escuela es de 2618 mts cuadrados y los alum- nos inscritos son 41 para el primer grado, 30 para el segundo - grado, 23 para el tercer grado, 19 para el cuarto grado y 45 pa- ra el quinto grado, siendo atendidos estos grupos nada más por- dos maestras.

a).- Datos Positivos.- Su ubicación es buena ya que se encuen- tra en un lugar dentro de la comunidad donde se pueden trasla- dar facilmente los niños y lejos de basureros, estercoleros, -- centros de vicio, etc., que puedan perjudicar la salud mental y moral de los educandos; el material de que está hecha es bueno; su orientación está bien porque los rayos del sol no entran di- rectamente a los salones; su ventilación es buena; las medidas- de los salones son las que da el C.A.P.F.C.E; su área es sufi- ciente para los alumnos que contiene; las medidas que se toman- para su conservación son adecuadas. (ver capítulo V. pág. 42).

b).- Datos Negativos.- Los alumnos inscritos son demasiados pa- ra los maestros que hay; su fosa séptica no es suficiente; su - iluminación es igual por los dos lados; los alumnos que se en- cuentran en cada salón son muchos; se necesita un salón y otro

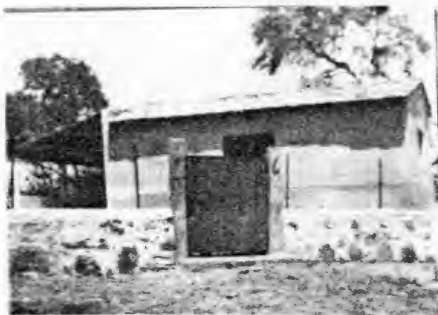
Escuela Primaria Rural de La Soledad
Mpio., de Moreleón, Gto.
"Club de Leones"

Esta escuela fue fundada en el año de 1451 y actualmen
te cuenta con un salón, una casa para el maestro, un portalito-

de teja y piso de cemento, está ubicada en el centro de la comunidad y cerca de ella no hay centros de vicio, ni basureros, -- etc., que distraigan y perjudiquen a los alumnos, está hecha de piedra con lodo y enjarrada con oál y cemento. Su techo es de teja de cemento sostenida con madera. Las medidas del salón son las siguientes: 3.10 metros de altura, 4.50 de ancho y 9.15 de largo, está orientado en línea recta con dirección Oriente-Poniente, tiene una ventana en la pared del lado Norte, otra en la pared del lado Sur y otra en el lado Oriente quedando la --- puerta por el lado Poniente, así que su ventilación e iluminación entran por los cuatro lados, no dispone de fosa séptica, - el área total en que está construida es de 336 mts cuadrados, - su patio es de tierra y la cantidad de alumnos que se encuen--- tran inscritos este año son 16 para el primer grado, 12 para el segundo grado y 15 para el tercer grado, siendo atendidos por - un maestro.

a).- Datos Positivos.- Esta ubicada en el centro de la comunidad lejos de centros de vicio, basureros, etc., que perjudiquen a los alumnos; está bien orientada; su ventilación es buena; su área es suficiente para los alumnos que hay; las medidas que se toman para su conservación son adecuadas. (ver capítulo V pág.- 42).

b).- Datos Negativos.- El material de que está hecha no es el - indicado; las medidas del salón no son las indicadas por la Higiene Escolar; el patio es de tierra; su iluminación le da por-
